Cambio Climático y Seguridad Alimentaria en América Central: Casos de Estudio de Adaptación

**Programa de Restauración Hidrológico – Ambiental de
Cuencas en la Sierra Madre de Chiapas, México (2008-2010)**

**Jefe de Proyecto de Operación y Conservación. Organismo de
Cuenca Frontera Sur. CONAGUA**

San Salvador. 19 Junio 2014.

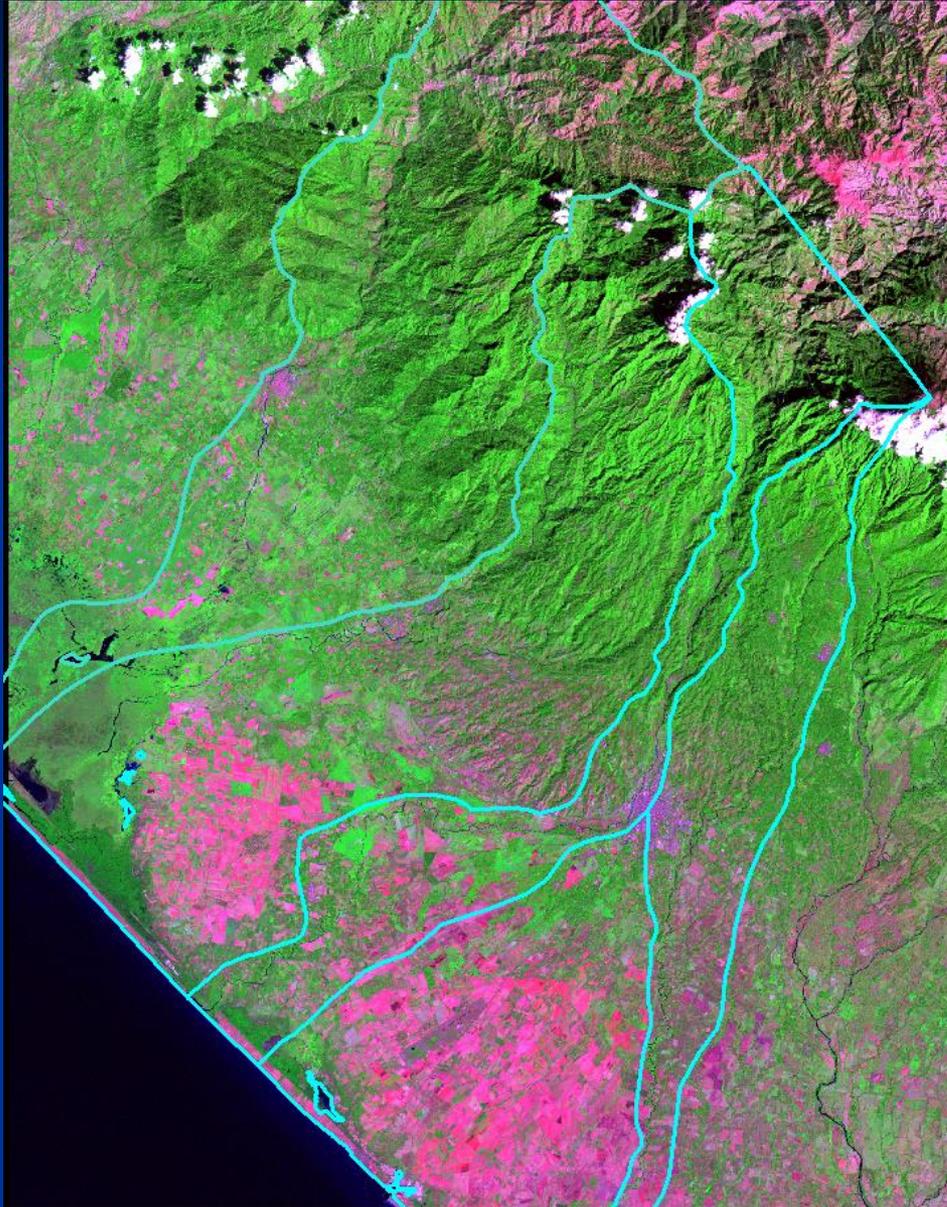
La Cuenca del Río Huehuetán, Chiapas

Área a la descarga en el mar:

476.6 Km²

Área a la Estación de
Aforo:

320.15 Km²

Pendiente Media:

31.43%

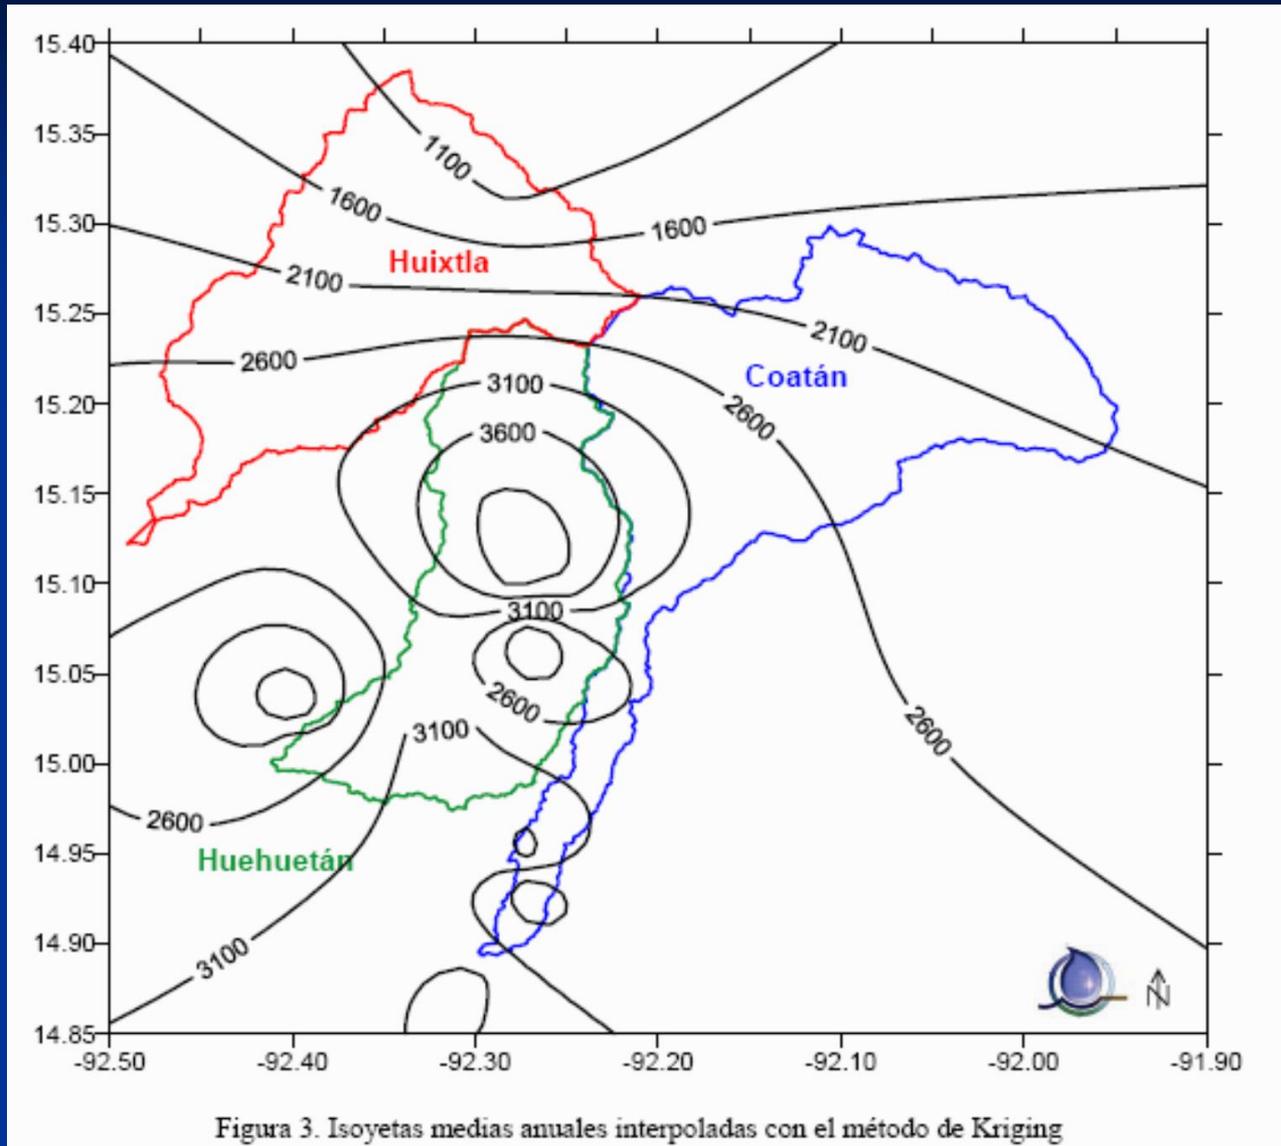
Variabilidad Geográfica de la precipitación anual en las cuencas de los ríos Huixtla, Huehuetán y Coatán, Chiapas

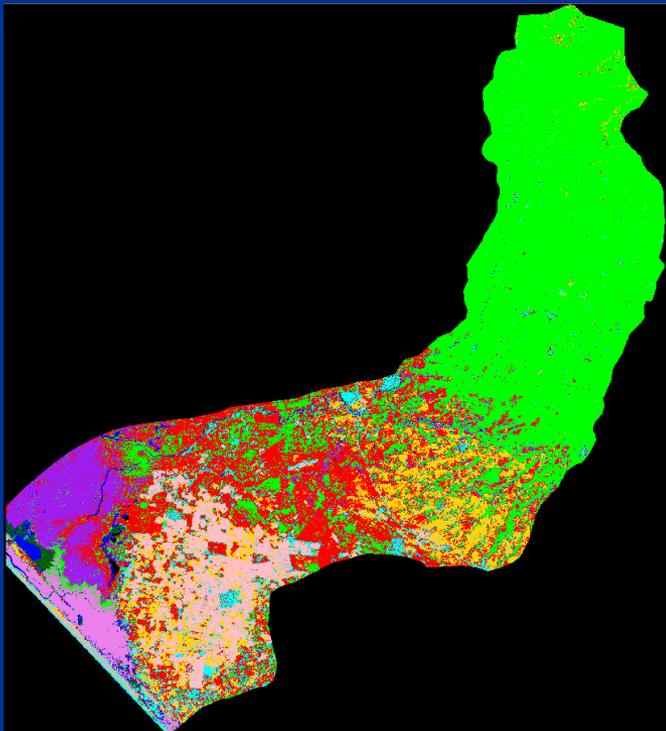
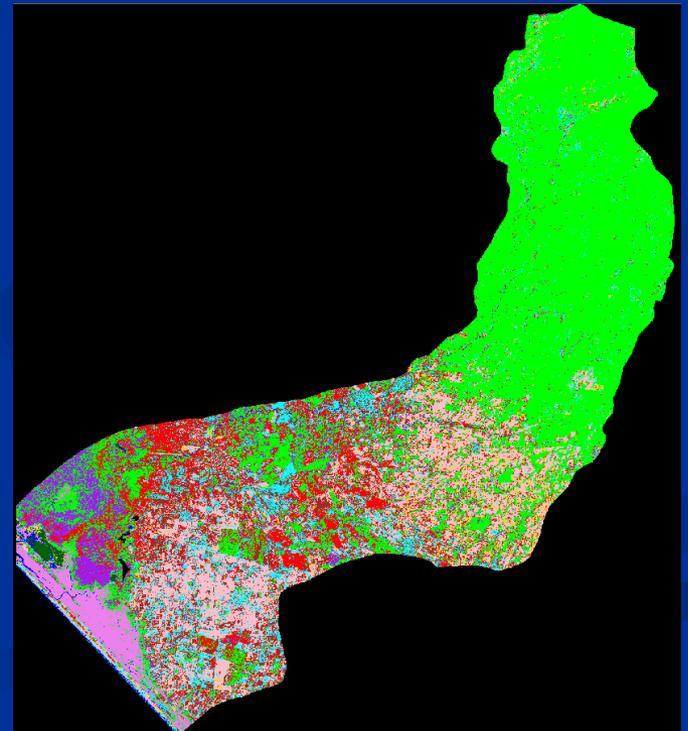
Los Cambios de Uso del Suelo en la Cuenca del Río Huehuetán (1990 – 2005)

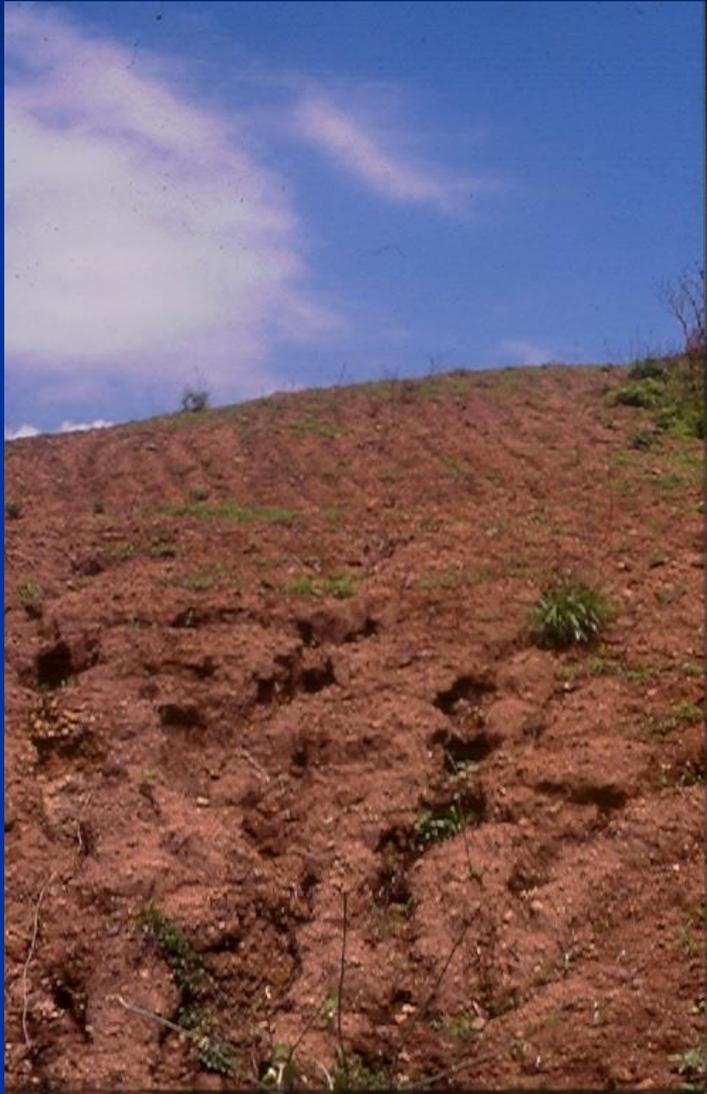
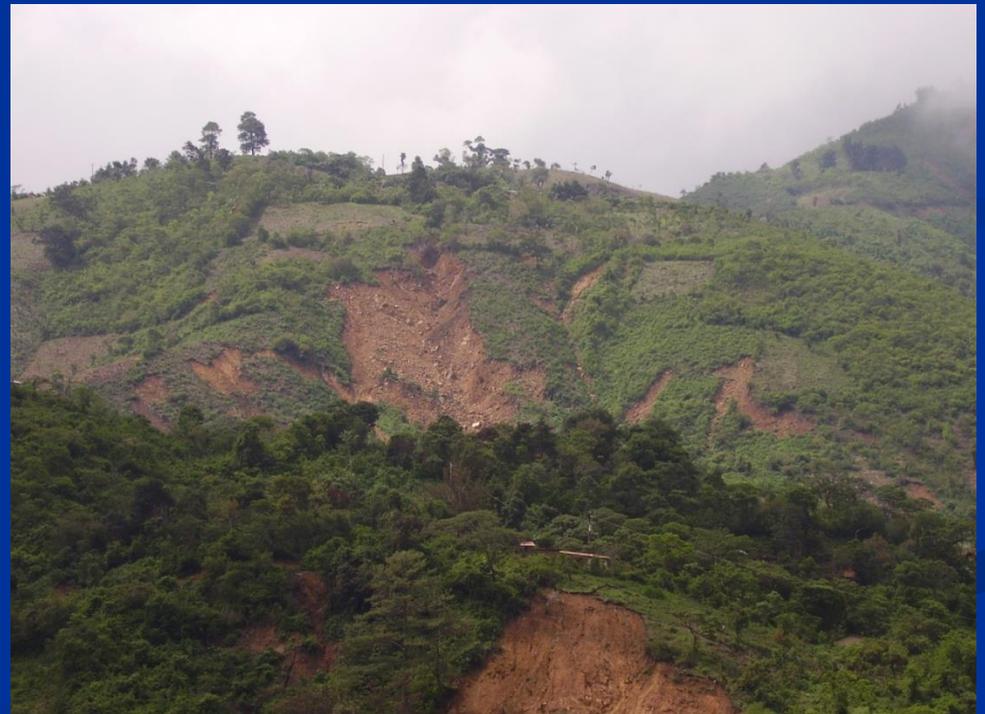
Erosión Hídrica entre canalillos, canalillos, cárcavas y derrumbes

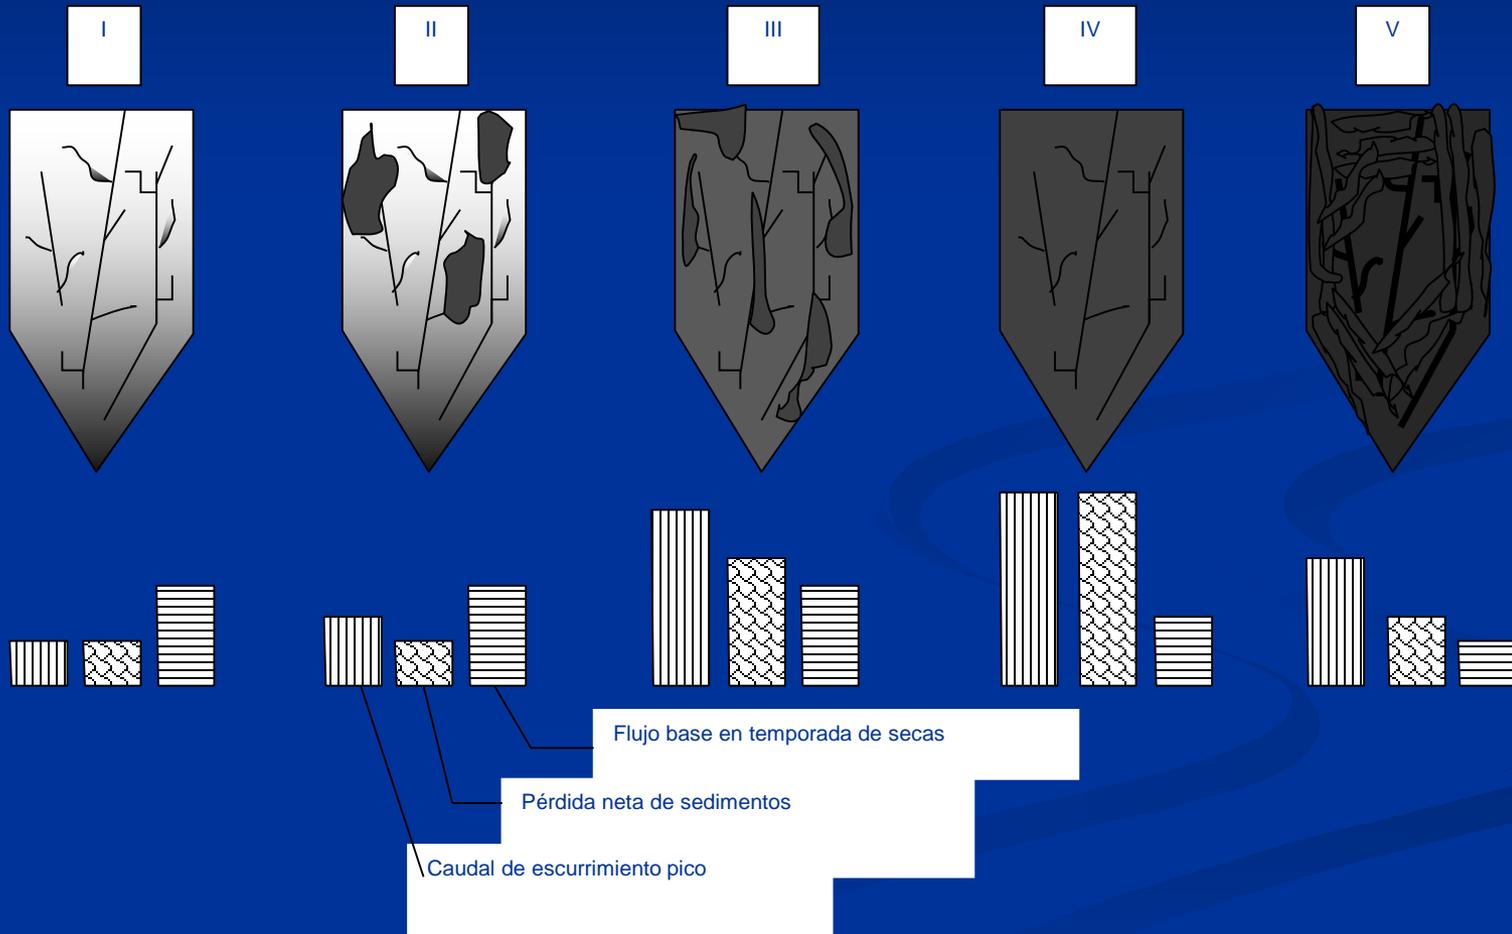
La degradación ambiental de cuencas y los procesos hidrológicos (Noordwijk *et al.*, 1998).

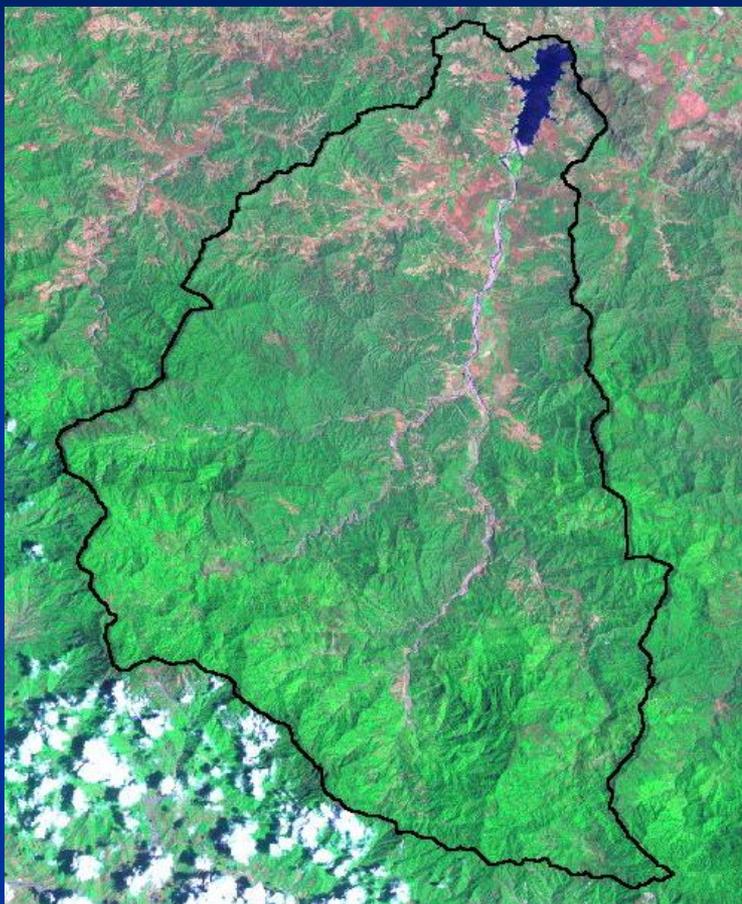
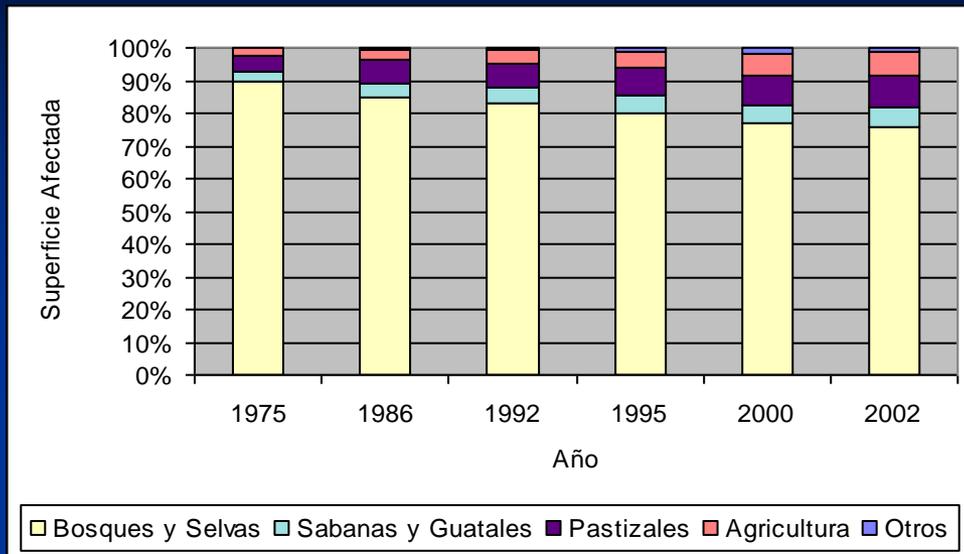
Tendencias en el Coeficiente de Escurrimiento en la Cuenca del río Custepec, Chiapas

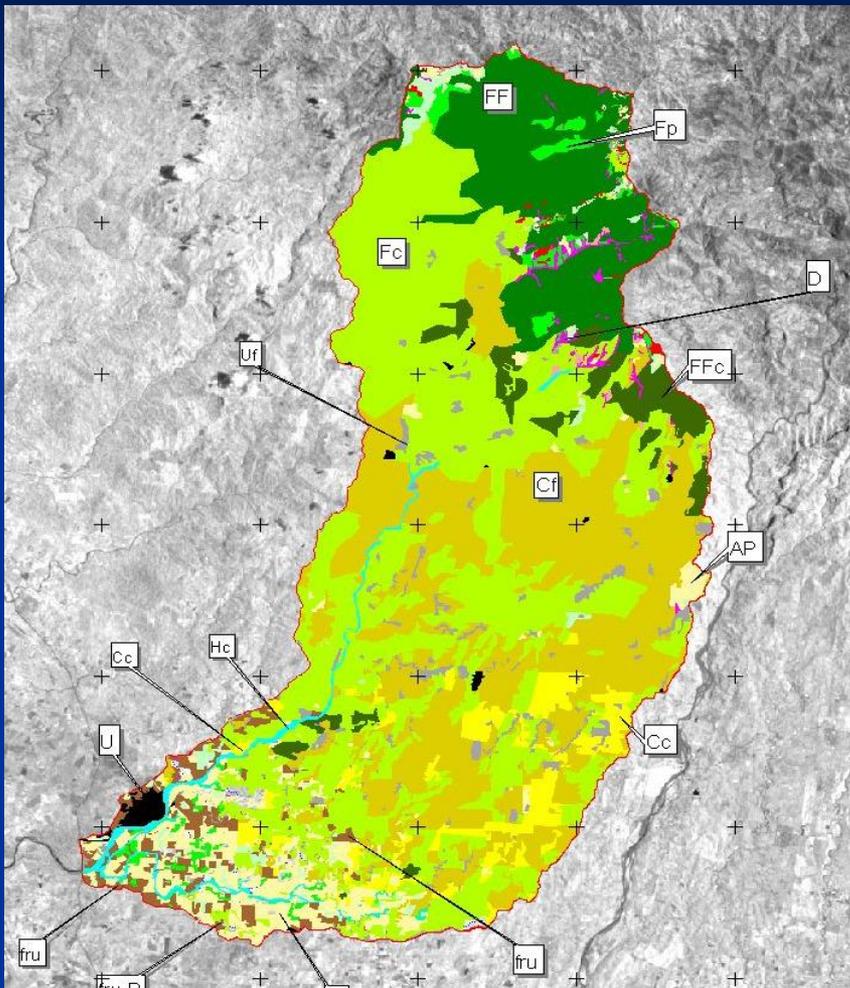
Tendencias en el Coeficiente de Escurrimiento en la Cuenca del río Huehuetán, Chiapas

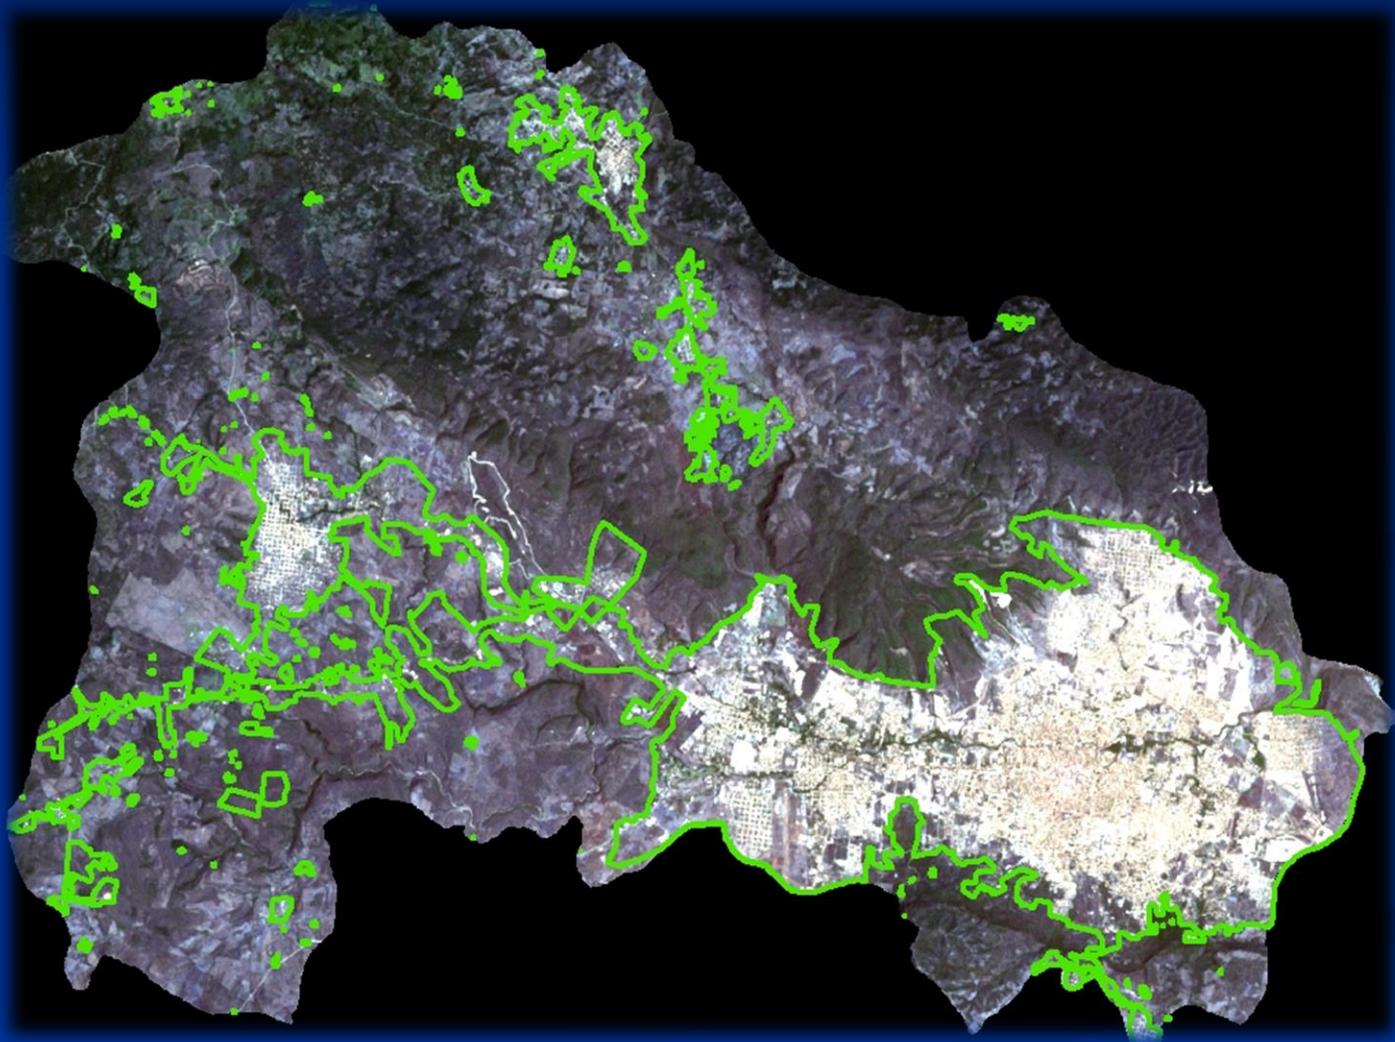
Los Cambios de Uso del Suelo en la Cuenca del río Sabinal, Chiapas (1990-2011)

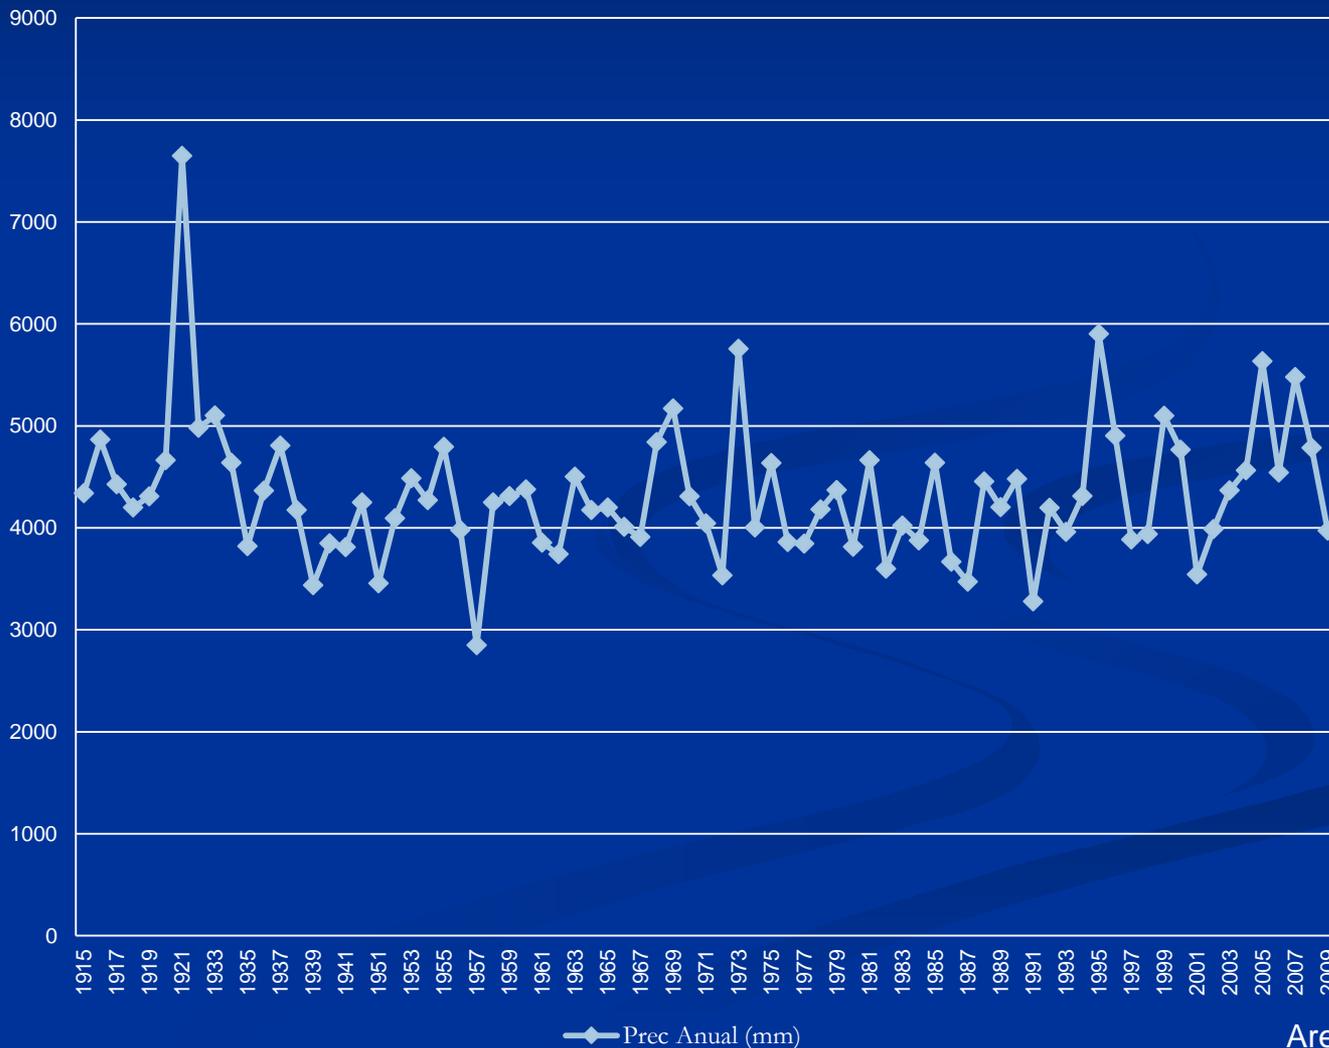
Finca Argovia (1915-2009)

Tendencias en la variabilidad de la precipitación en la cuenca del río Huehuetán

Tendencia :

Decreciente con una tasa de 1.85 mm/año.

Precipitación Anual:

**Media de 4,300.9 mm.
Mínima de 2,850.0 mm
Máxima de 7,646.9 mm**

**Años El Niño:
1982-83, 1986-87, 1991-92 y 1997-98,
coinciden con los años de sequía.**

**Años La Niña:
Las lluvias de verano son mayores, mayores a la media.**

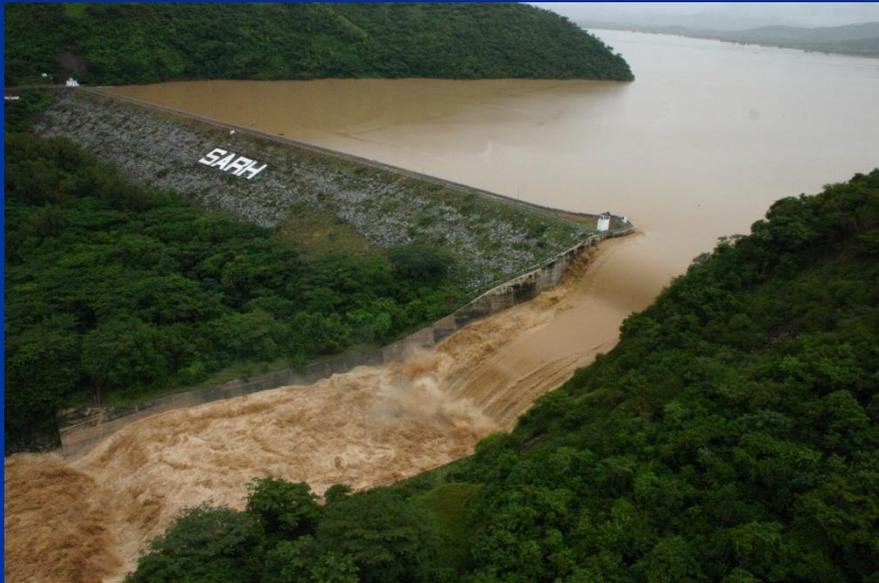
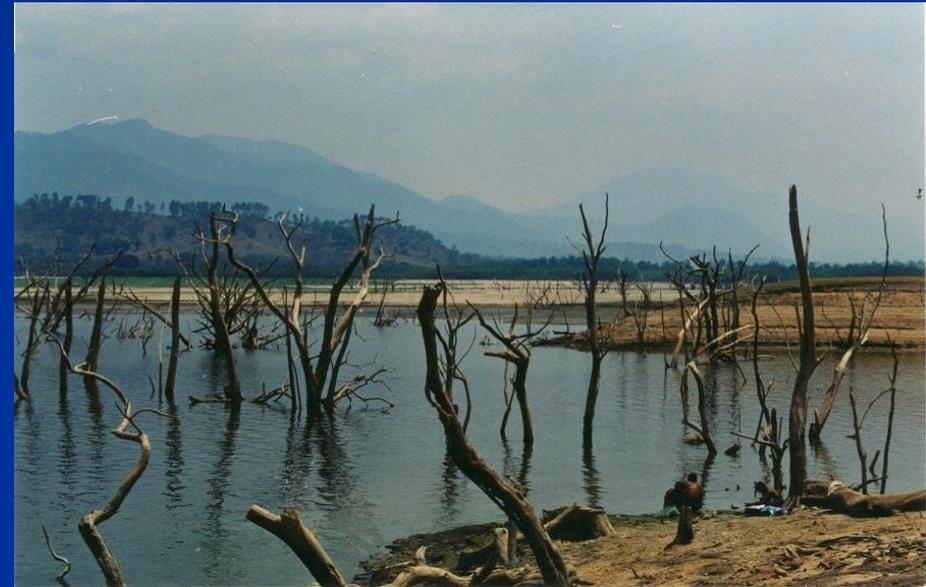
Erosión Hídrica y Sedimentación:

Abatimiento de la capacidad de almacenamiento de la Presa El Portillo II, Chiapas

De 1976 a 2006 se han depositado en el embalse un total de 21.01 Millones de m³ de sedimentos de los 27.8 considerados en el diseño de la presa (75.5%)

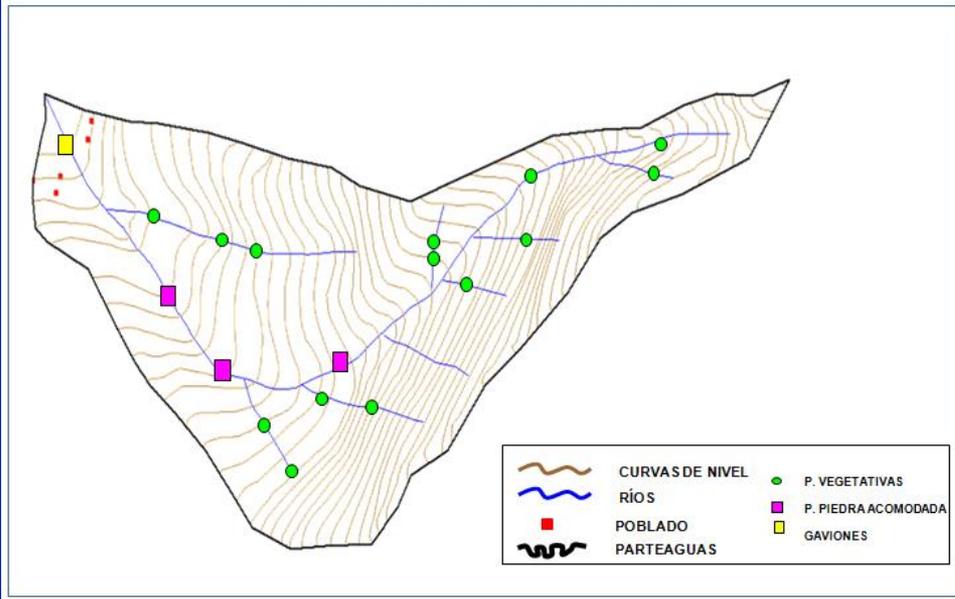
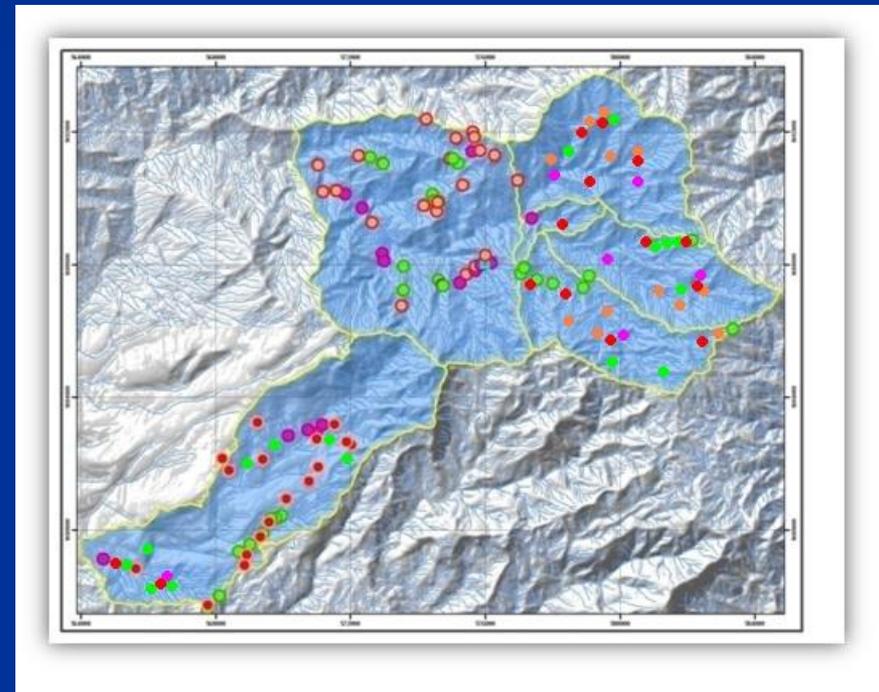
Ordenamiento territorial de prácticas de conservación del suelo y agua (ordenamiento agrohidrológico)

UBICACIÓN DE PRÁCTICAS CONSERVACIONISTAS EN NANOCUENCA DEL EJIDO TOQUIAN CHIQUITO

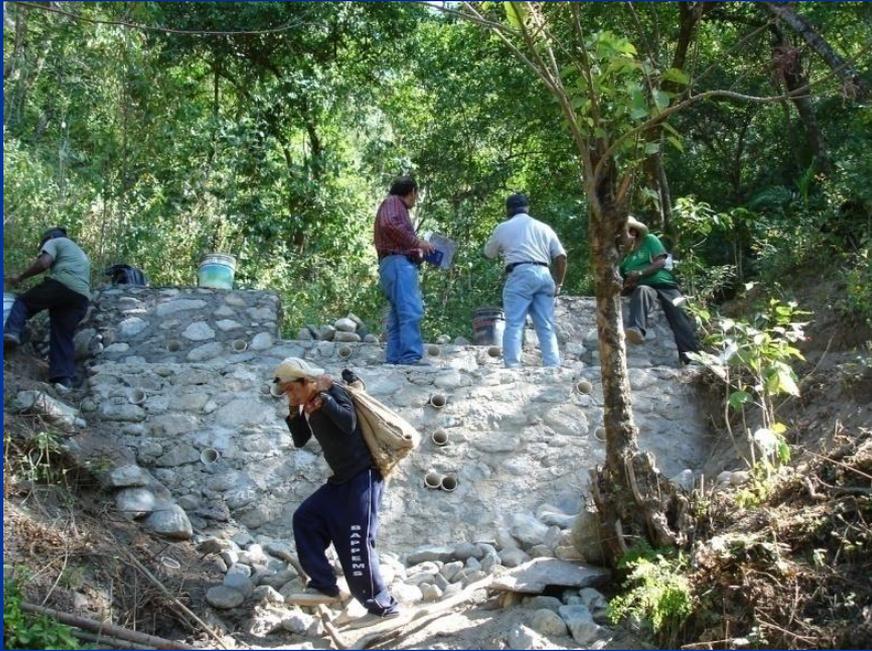
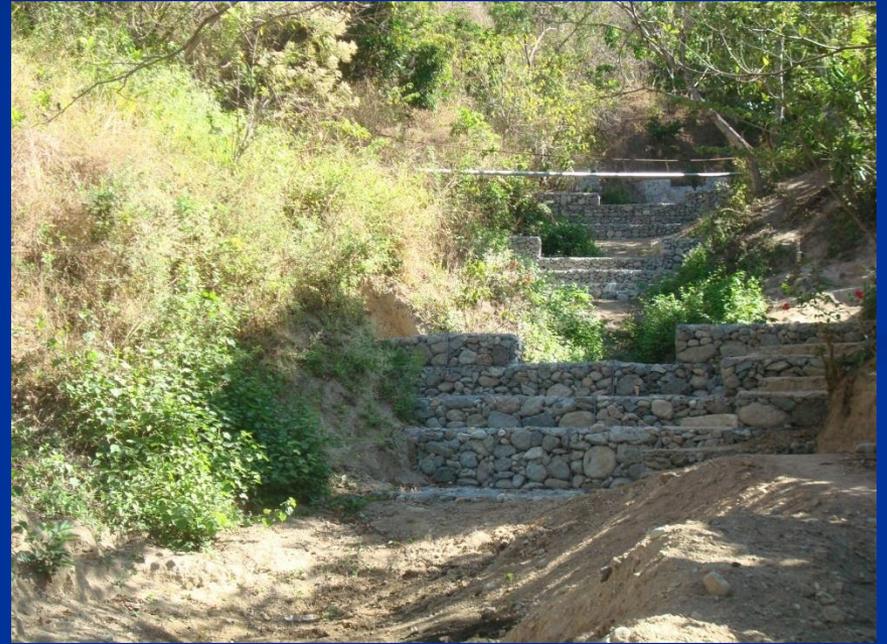
Control de erosión en Cárcavas Presas Filtrantes de Mampostería y Gaviones

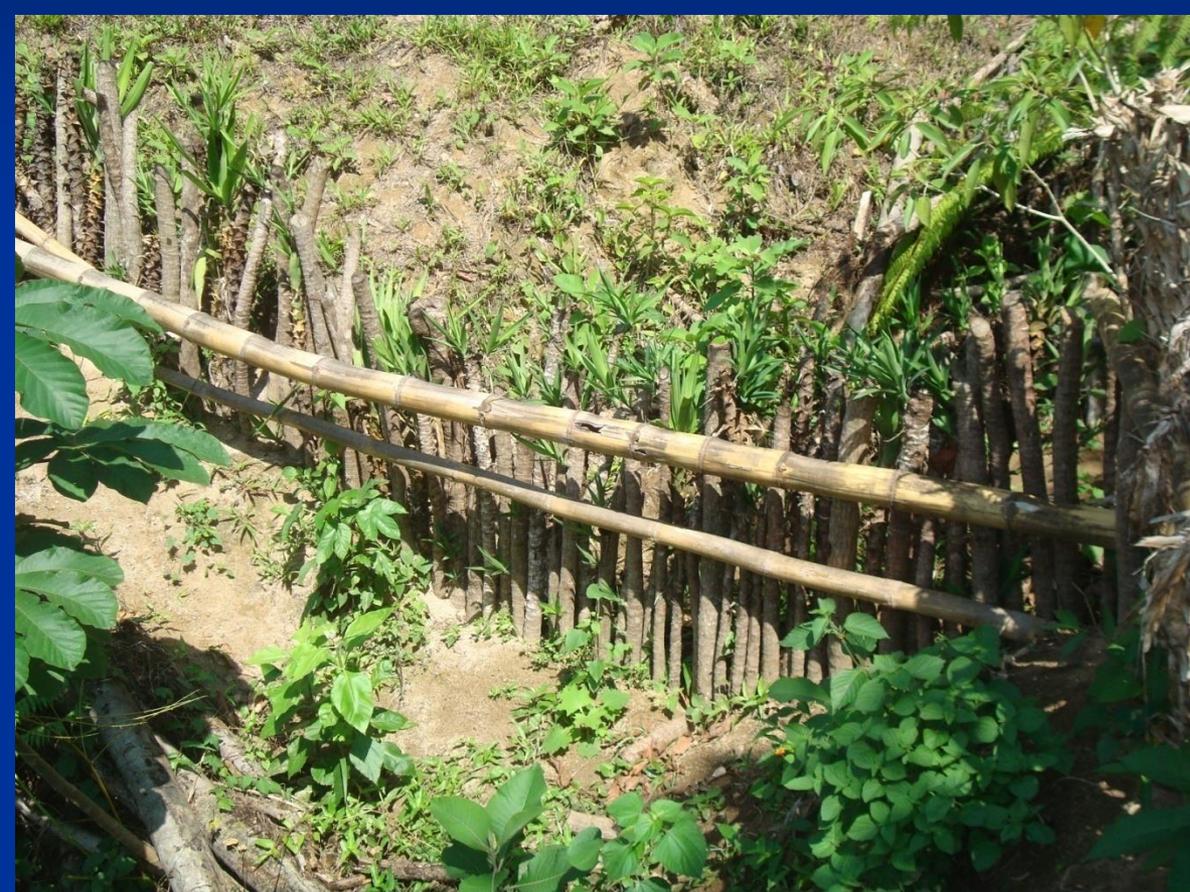
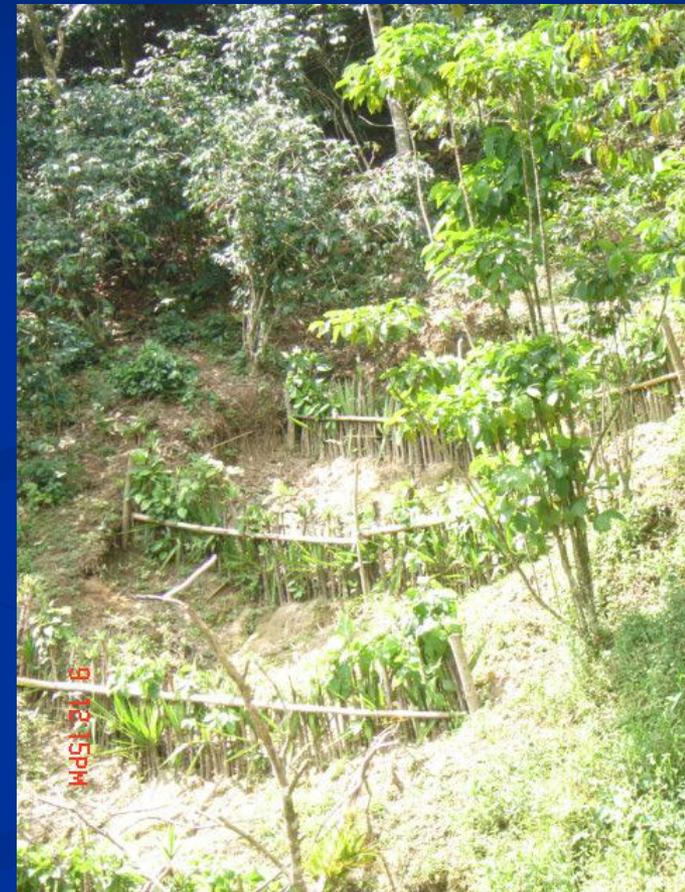
Control de erosión en Cárcavas

Presas Filtrantes Vegetativas a base de izote

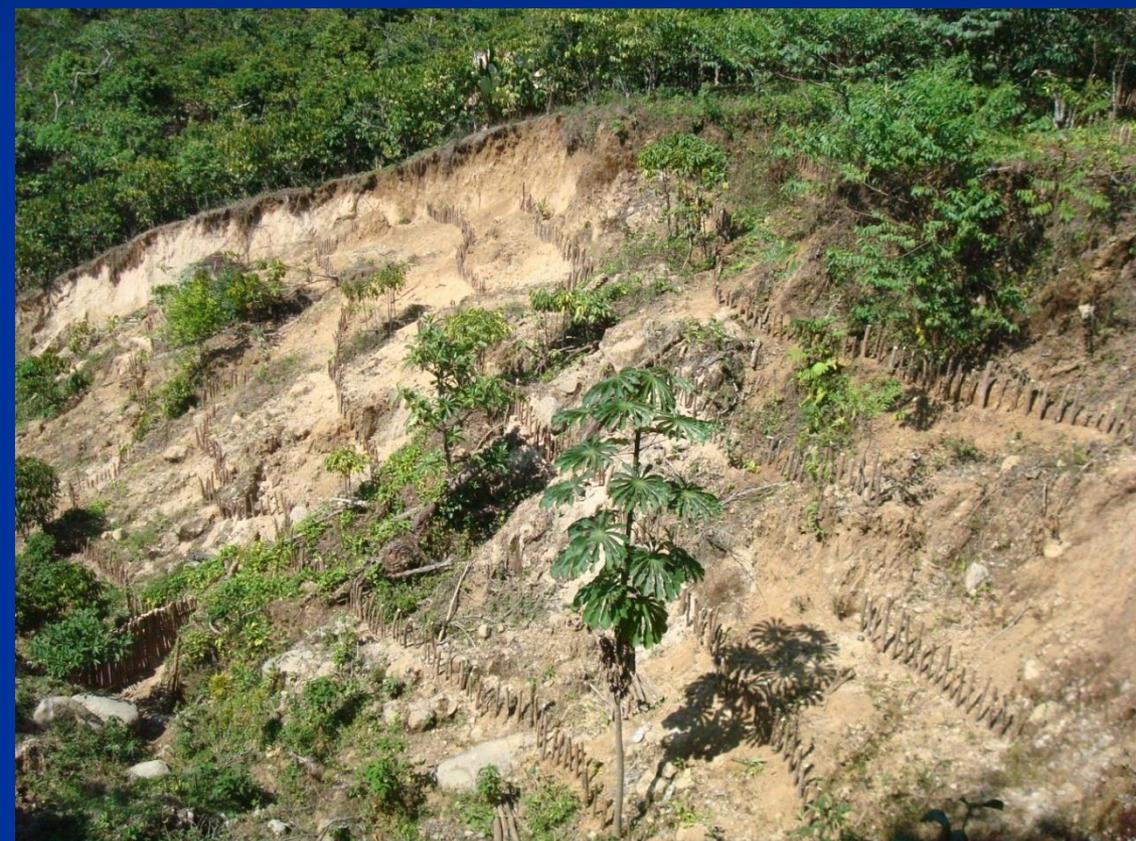
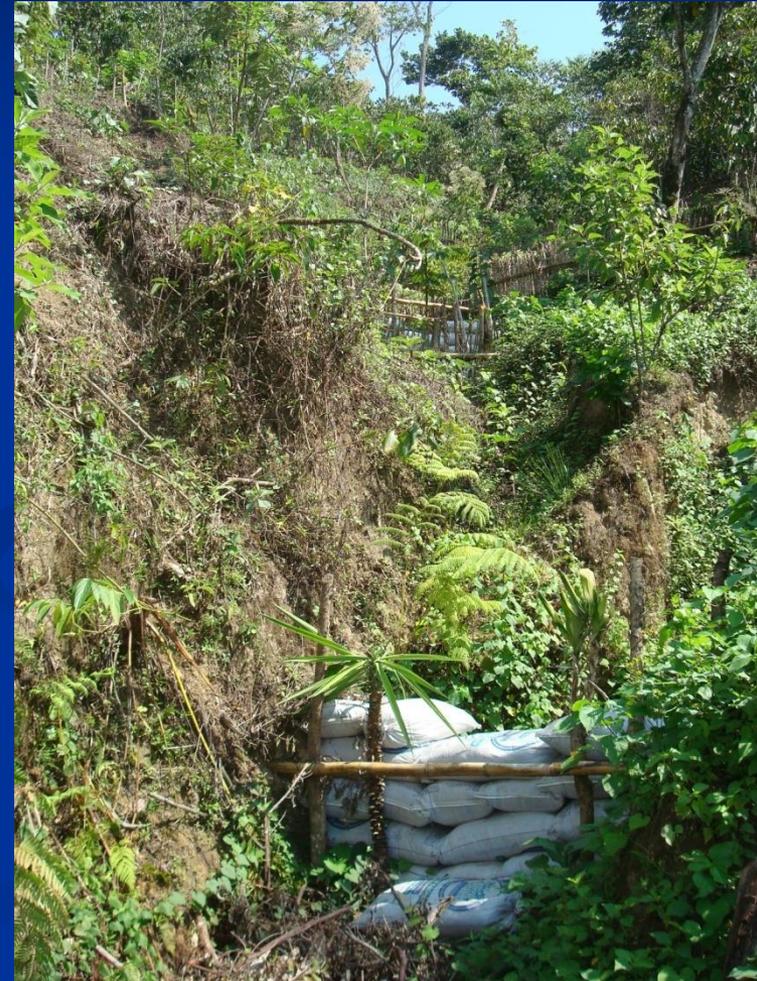
Restauración de deslizamientos en cafetales

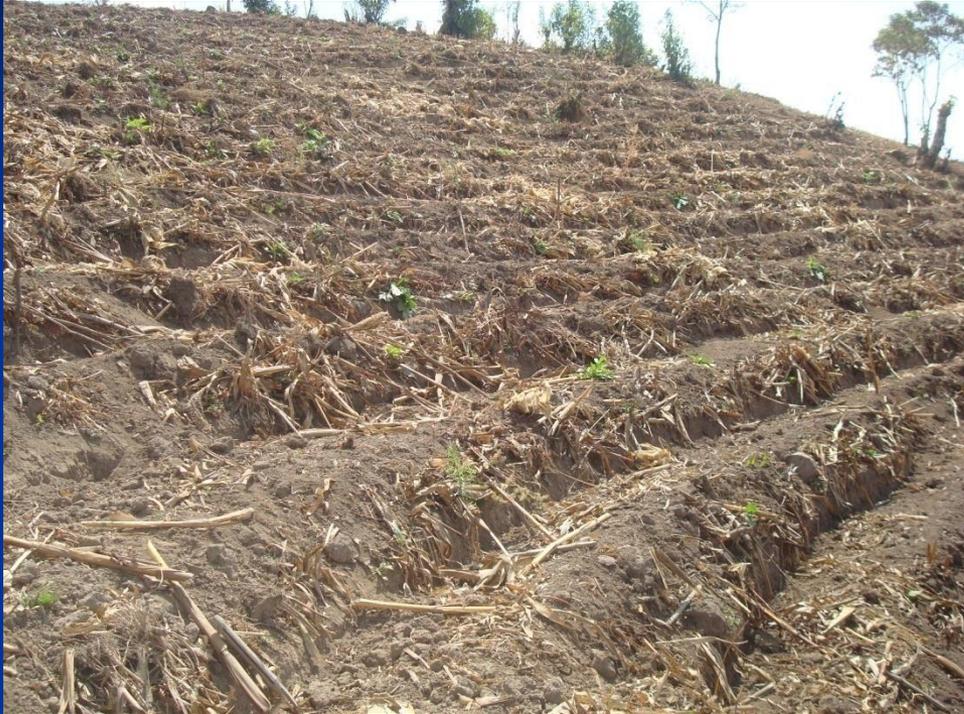
Control de Erosión Hídrica en Laderas

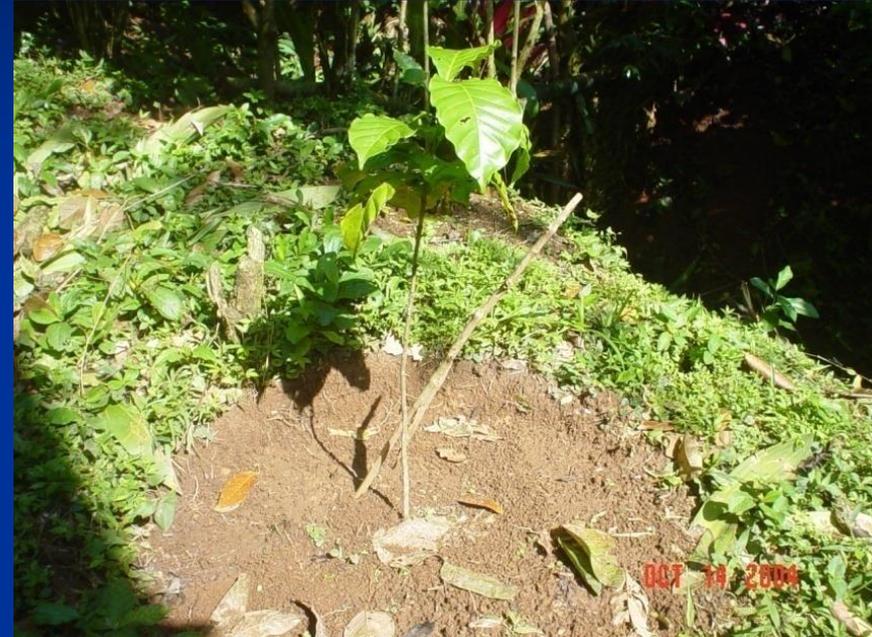
Sistemas de Terrazas
de banco *a mano*
